## INFORME GRÁFICO SOBRE LA INVEROSÍMIL DESTRUCCIÓN DEL PUENTE DE MOLINS DE REI

La documentación gráfica que presentamos constituye una síntesis de la historia de una expoliación a la colectividad del patrimonio cultural del país, que, por la importancia artística y técnica de la obra destruida y por la resonancia pública que ha tenido, marca, sin duda, un nuevo despertar de la conciencia cívica respecto a estos problemas.

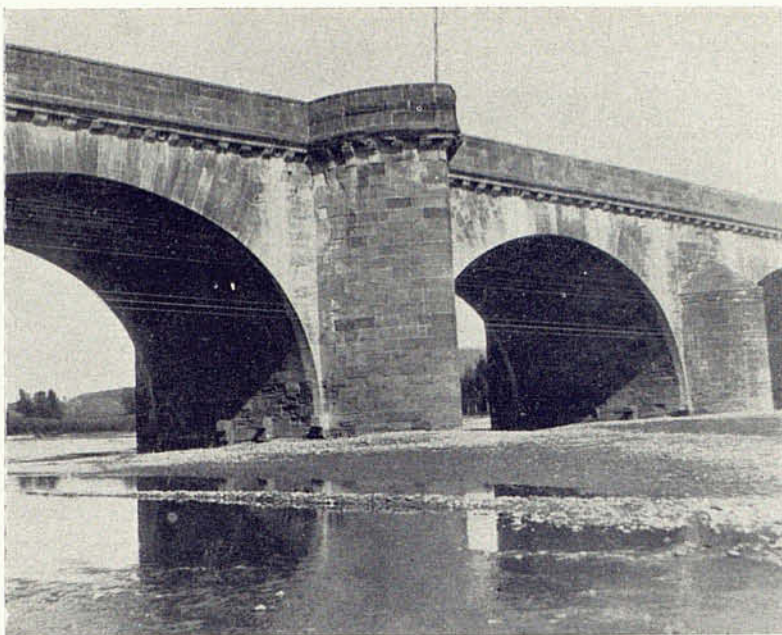
**1** El cauce del río cubre con un espesor de 75 cm. de áridos el encachado (calzada construida debajo del puente de grandes piedras y con mortero de cal) de protección de los cimientos.

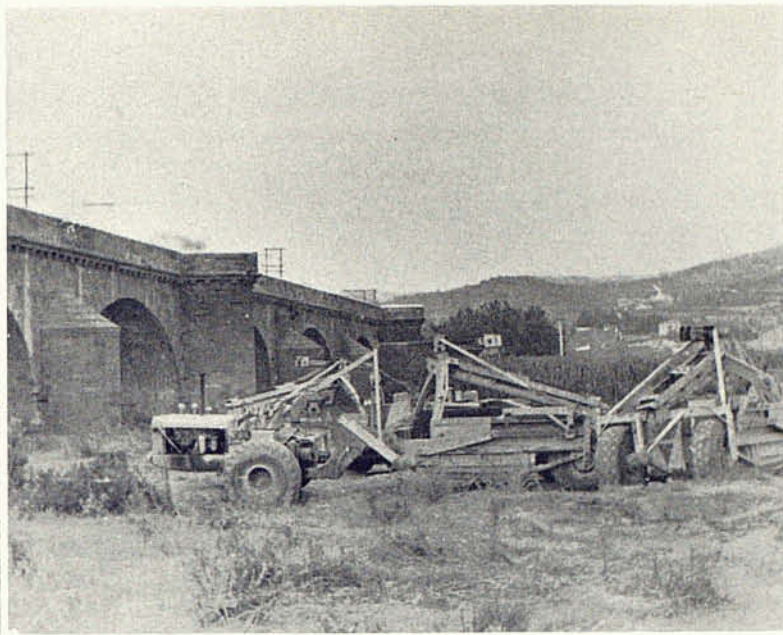
**2** Extracción de áridos en el cauce del Llobregat en las inmediaciones del puente antes de 1967.

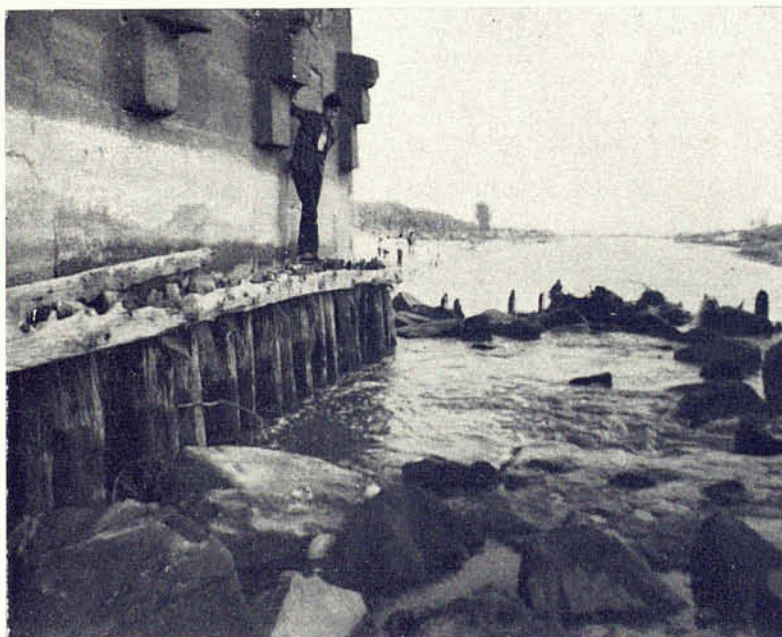
**4** Estado en que se encontraban los cimientos en octubre de 1966, después de haberse destruido el encachado de piedra. El cauce del río había descendido unos 2 metros desde 1960.

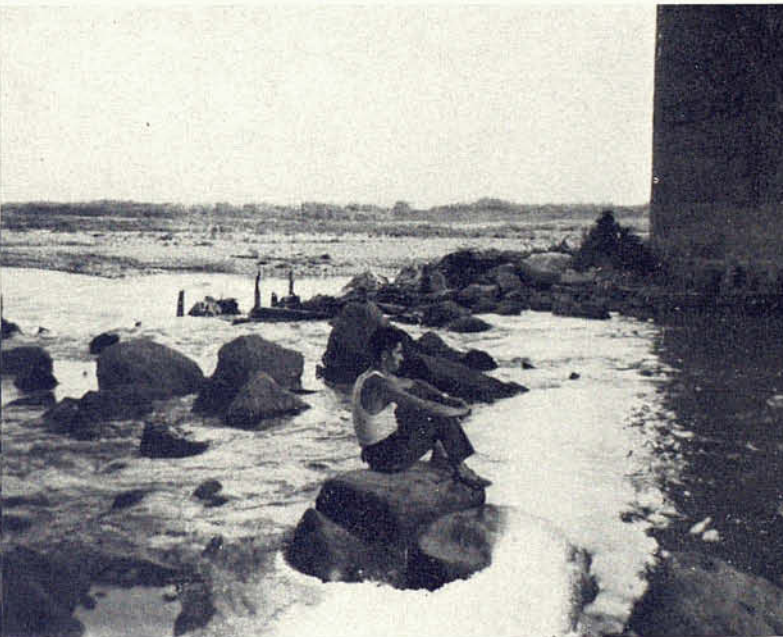
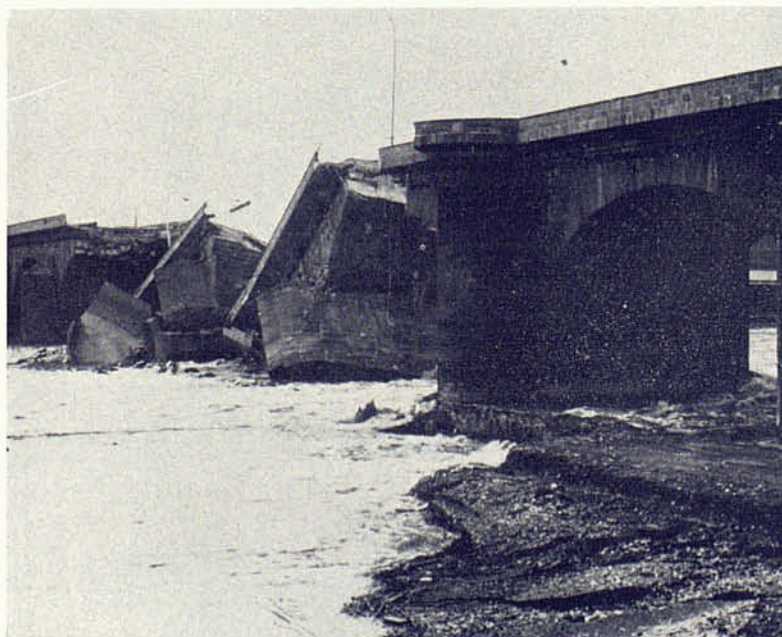
**7** Después de la caída del primer tramo el 7-2-1971 y del segundo el 1-1-1972 provocadas por sendas riadas, se decide la total demolición del puente por razones «técnicas», dada la insustituibilidad de su emplazamiento.

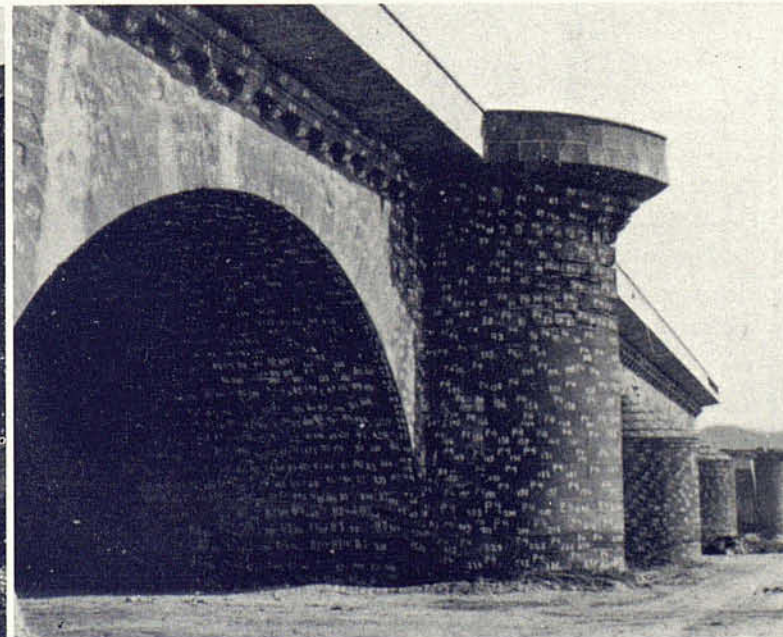
**8** Numeración de las piedras del puente con la pretensión de recuperarlas con el uso de explosivos, mediante la «demolición controlada» que resultó absolutamente destructiva.

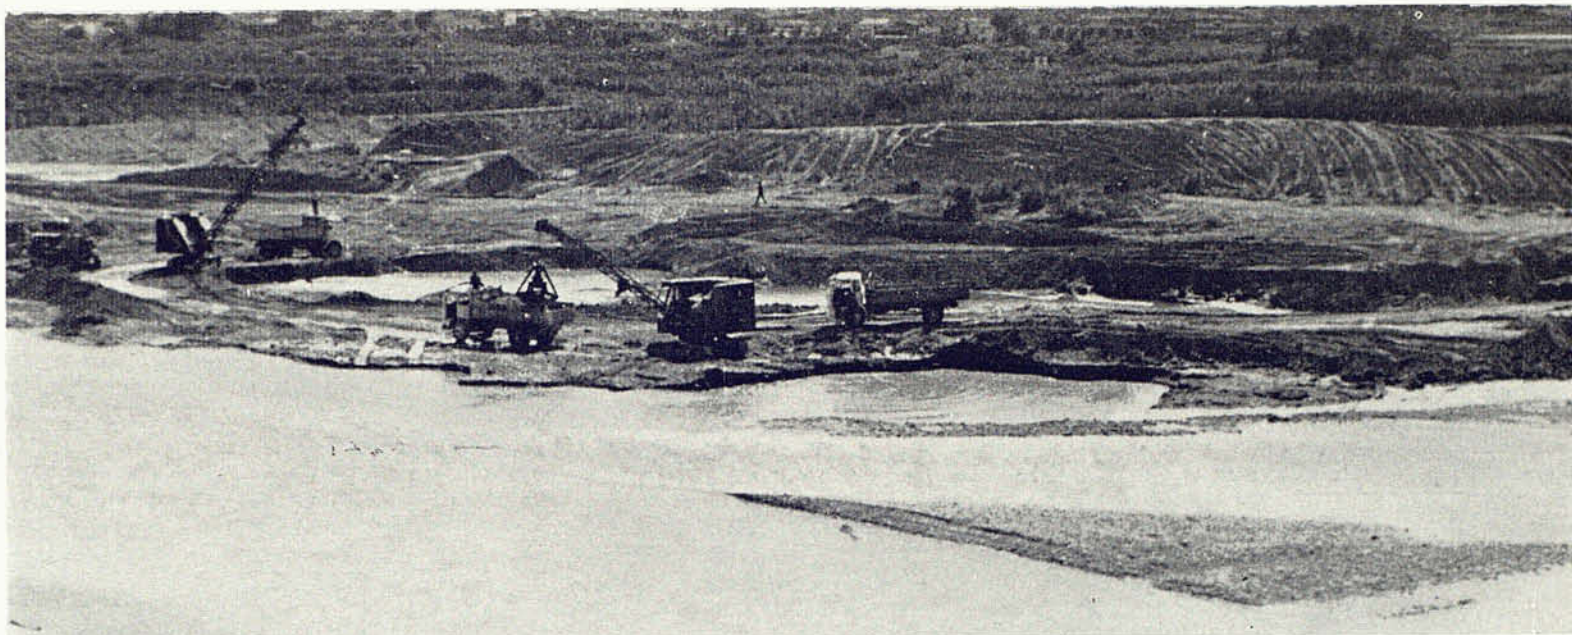
**3** Extracción masiva de áridos y dragado del río Llobregat entre el puente de Molins de Rei y la riera de Cervelló.

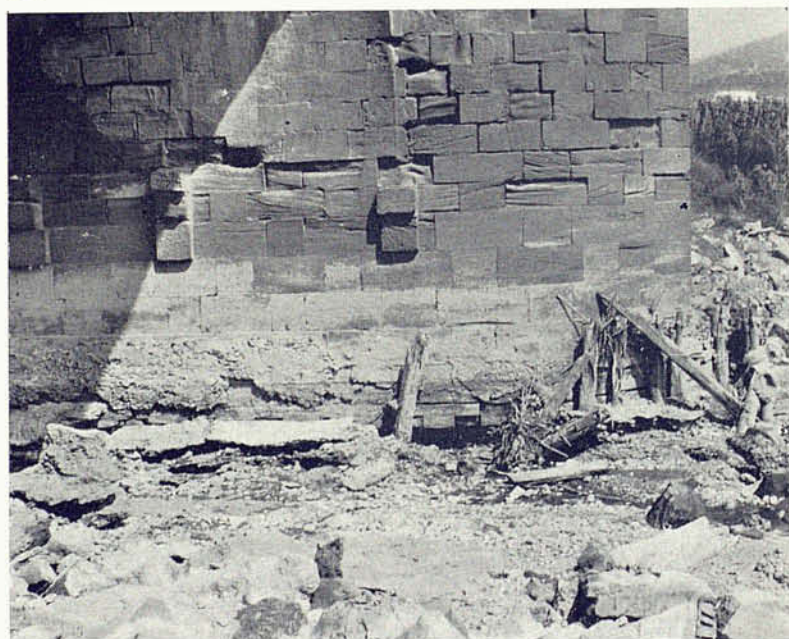
**5** Descalzamiento de un pilar central el 20-7-1971, que fue denunciado por el Museo de Molins de Rei al Delegado de Bellas Artes de Barcelona.

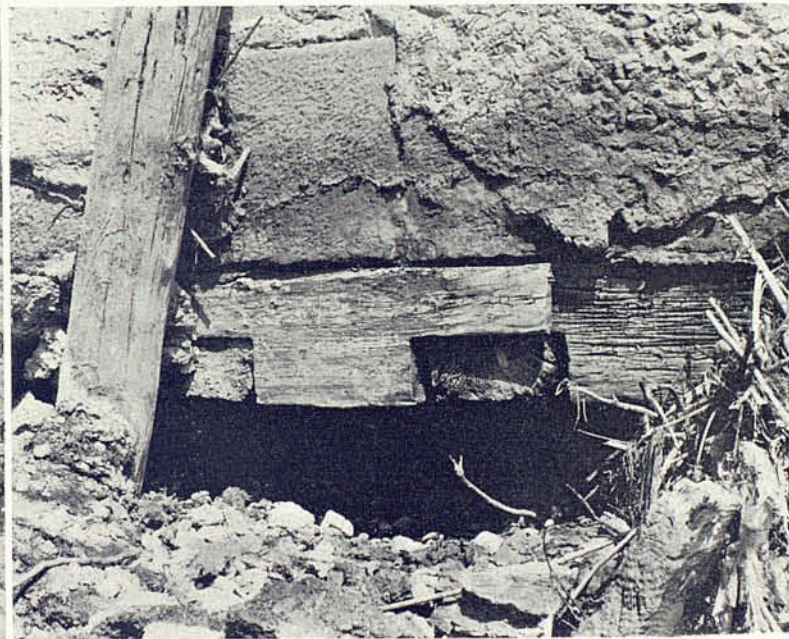
**6** Fragmento o detalle de la anterior fotografía que muestra el alarmante descalzamiento en que se encontraba el puente, cuatro meses antes de su derrumbamiento.

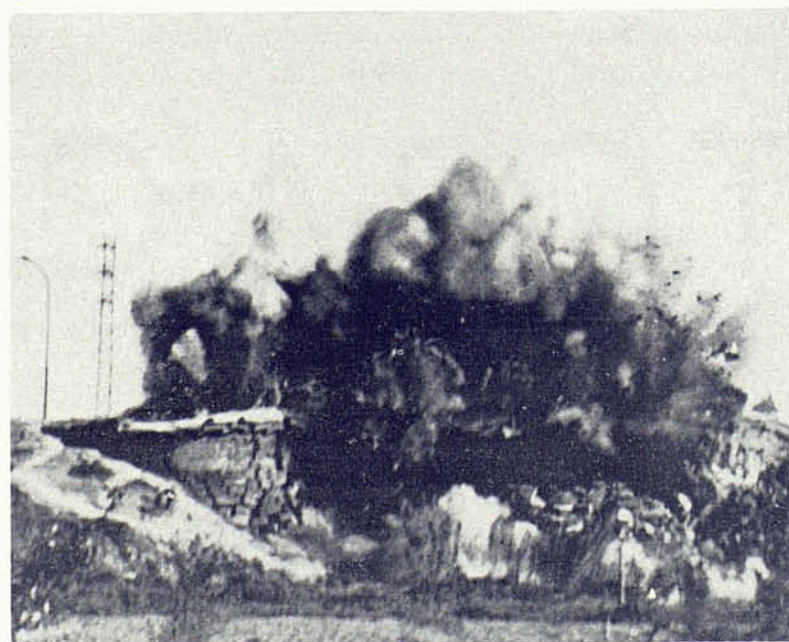
**9** En sustitución de los intentos de «demolición controlada» se procedió a la destrucción expeditiva y rápida.

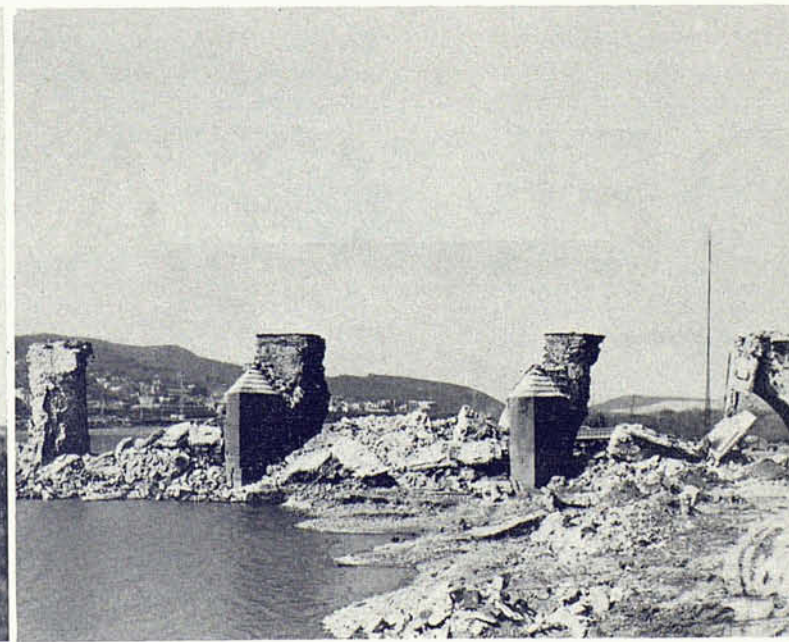
**10** Los últimos vestigios de lo que fue una obra maestra de nuestra arquitectura y de nuestro urbanismo perdida irremisiblemente.
